# **Brutvogelmonitoring „Solarpark Zobersdorf I“**

**JAHRESBERICHT 2023**

# **Brutvogelmonitoring „Solarpark Zobersdorf I“ Jahresbericht 2023**

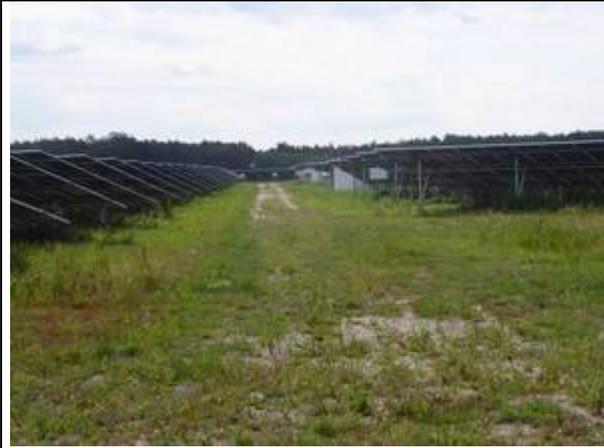
Foto 1: größere Gasse im Ostteil des Solarparks (Foto: Wiesner, 13.7.23)

Die Reihenabstände innerhalb des Solarparks betragen ca. 3 m (Fotos 2 und 5). Größere Freiflächen innerhalb des Solarparks finden sich zudem in Teilbereichen entlang der Einzäunung sowie im Bereich von zentralen Fahrgassen entlang der Trafostationen (Fotos 1, 6, 7 und 8 vgl. Karte 1).

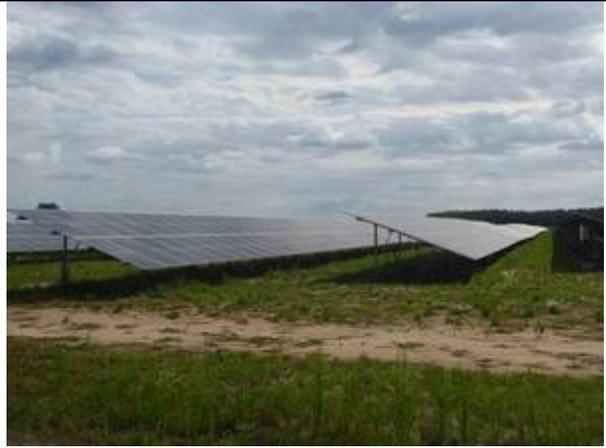
Foto 2: Modulreihen im Ostteil des Solarparks (Foto: Wiesner, 13.7.23)

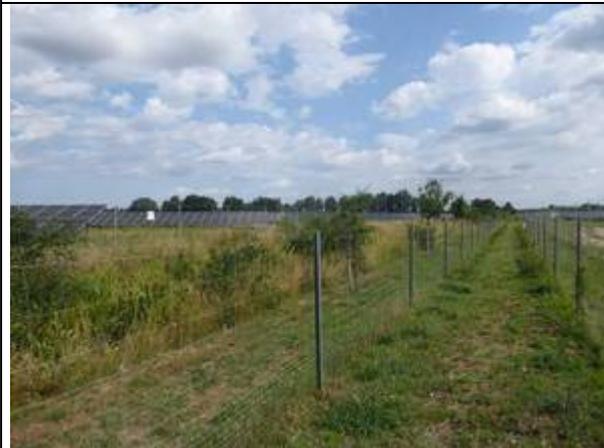
Foto 3: Gehölzpflanzung am Grabenrand (Foto: Wiesner, 13.7.23)

Im Verlauf des Jahres 2022 wurde ca. 2,5 km südwestlich von Zobersdorf auf Ackerflächen ein insgesamt ca. 21,4 ha großer Solarpark errichtet. Der Solarpark umfasst zwei Teilflächen, welche durch einen Meliorationsgraben mit begleitendem Baum- und Strauchbewuchs voneinander getrennt sind (Fotos 3 und 4).

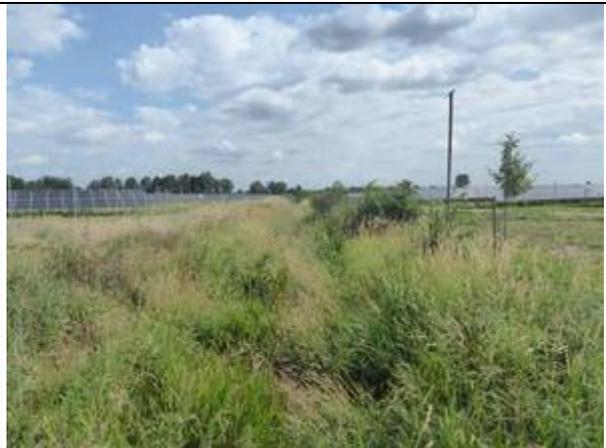
Foto 4: Grabenverlauf zwischen dem Ost- und Westteil des Solarparks (Foto: Wiesner, 13.7.23)

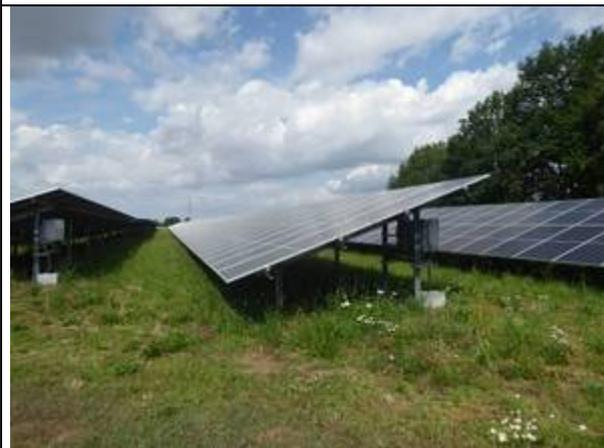
Foto 5: Modulreihen im Westteil des Solarparks (Foto: Wiesner, 13.7.23)

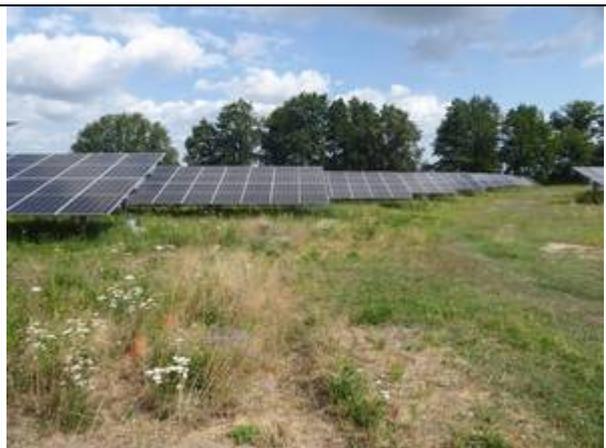
Foto 6: größere Gasse im Westteil des Solarparks (Foto: Wiesner, 13.7.23)

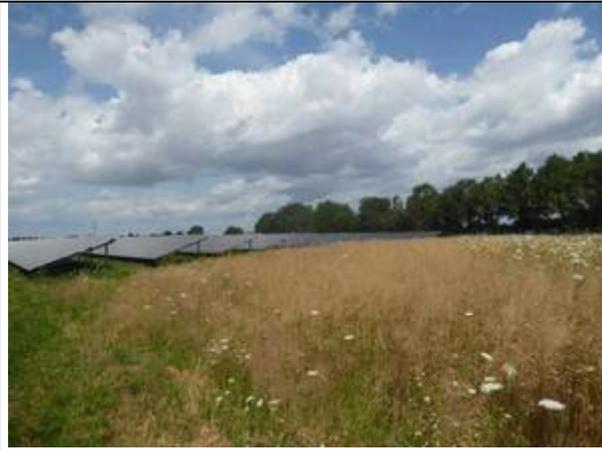
Im Frühjahr und Frühsommer 2023 wurden große Teile des Solarparks 3-mal gemäht, da das Frühjahr sehr feucht war und sich auf der ehemaligen Ackerflur zunächst relativ hochwüchsige ruderale Kraut- und Grasfluren ausgebildet hatten. Teilflächen innerhalb des eingezäunten Solarparkgeländes, vor allem im nordöstlichen Randbereich des Westteils blieben allerdings weitgehend ungemäht und zeigten im Juli einen reichhaltigen Blütenflor (Fotos 7 und 8).

Foto 7: ungemähte Freifläche im Westteil des Solarparks (Foto: Wiesner, 13.7.23)

Nach der Einstellung einer dauerhaften und stabilen Vegetationsdecke, welche in Teilbereichen durchaus noch mehrere Jahre in Anspruch nehmen kann, in großen Arealen im Westen allerdings schon erreicht wurde, sollte die Pflegeintensität wesentlich heruntergefahren werden. Mahden sollten möglichst nur noch im zeitigen Frühjahr vor Beginn der Brutzeit und nach der Brutzeit durchgeführt werden. Die im Juli 2023 noch ungemähten Areale im Westteil des Solarparks sollten im Herbst nicht

komplett gemäht, sondern nur zu 50 % einer Streifenmahd unterzogen werden. Dies ermöglicht Überwinterungsstadien der Insektenwelt das Überleben und bietet im nächsten Frühjahr der Feldlerche zusätzliche Brutmöglichkeiten innerhalb der gemähten Streifen. Flächen zwischen den Modulreihen und der Einzäunung des Solarparks sowie breitere Fahrgassen zwischen den Modulen sollten in den kommenden Jahren nur sehr extensiv, in Form einer Streifenmahd behandelt werden. Mahden unterhalb der Module sind aus unserer Sicht nur dort notwendig, wo der Bewuchs durch die Module hindurch zu wachsen droht. Dies spart Geld, CO<sub>2</sub>-Emissionen und nutzt der Natur.

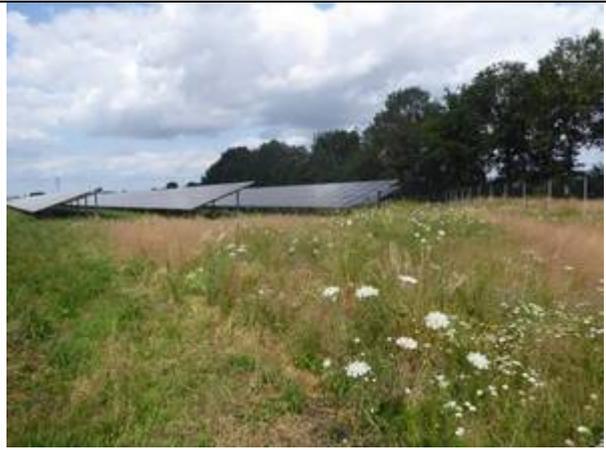
Foto 8: ungemähte Freifläche im Westteil des Solarparks (Foto: Wiesner, 13.7.23)

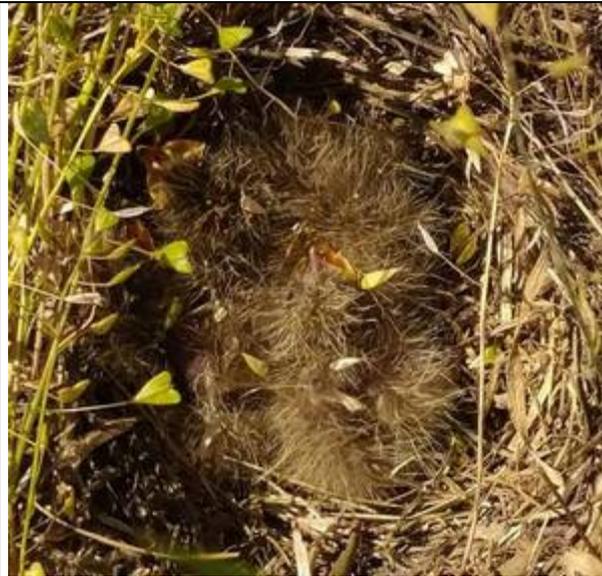
Foto 9: Nest mit Jungvögeln der Feldlerche am Nordrand des Ostteils des Solarparks (Foto: Schöne, 27.5.23)

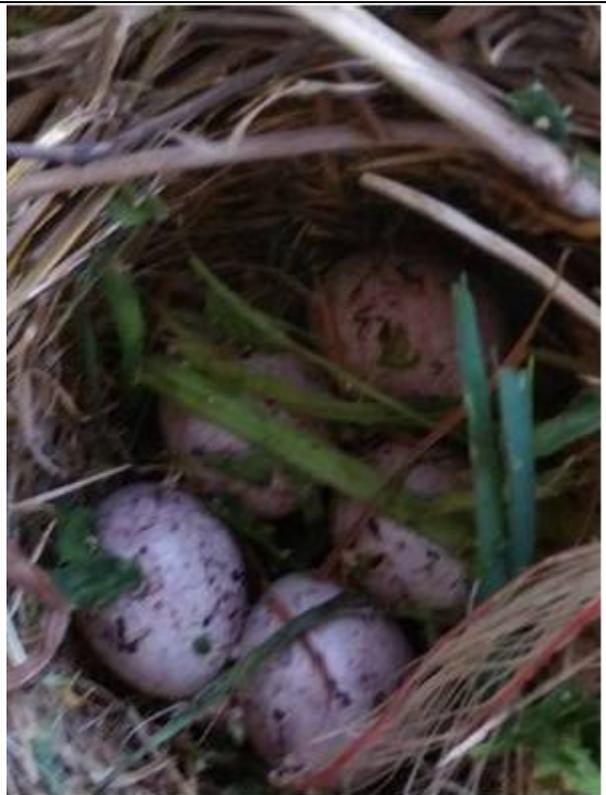
Auch vom Ortolan konnten zwei Reviere im Westteil des Solarparks festgestellt werden. Ein Nest mit Eiern konnte von Herrn Schöne innerhalb des Solarparks fotografisch dokumentiert werden (Foto 10).

Foto 10: Nest mit Eiern des Ortolans im Westteil des Solarparks (Foto: Schöne)

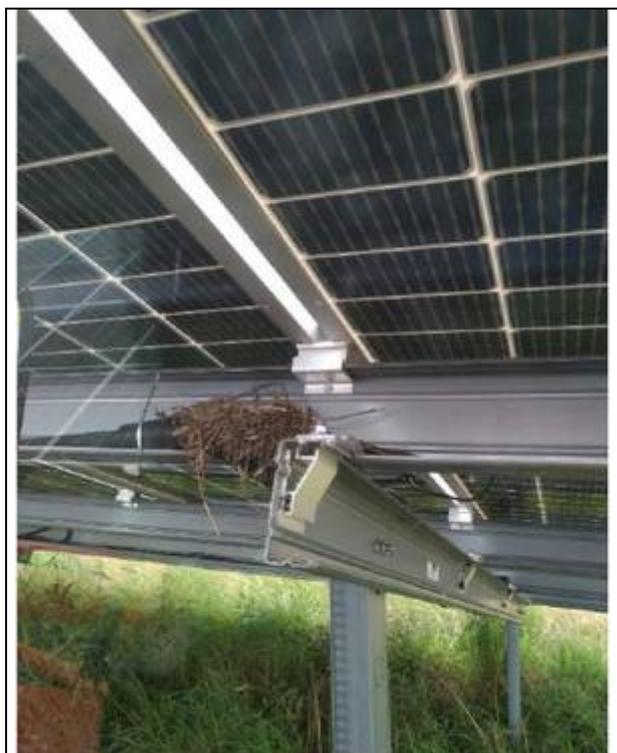
Hausrotschwänze (mind. 2 Revierpaare) waren bis zum 3. Mai 2023 regelmäßig im Solarpark anwesend. Ein Nestfund konnte durch Herrn Schöne auf den Gestellen unter den Modulen erbracht werden (Foto 11).

Foto 11: Nest des Hausrotschwanzes auf einem Modulgestell (Foto: Schöne)

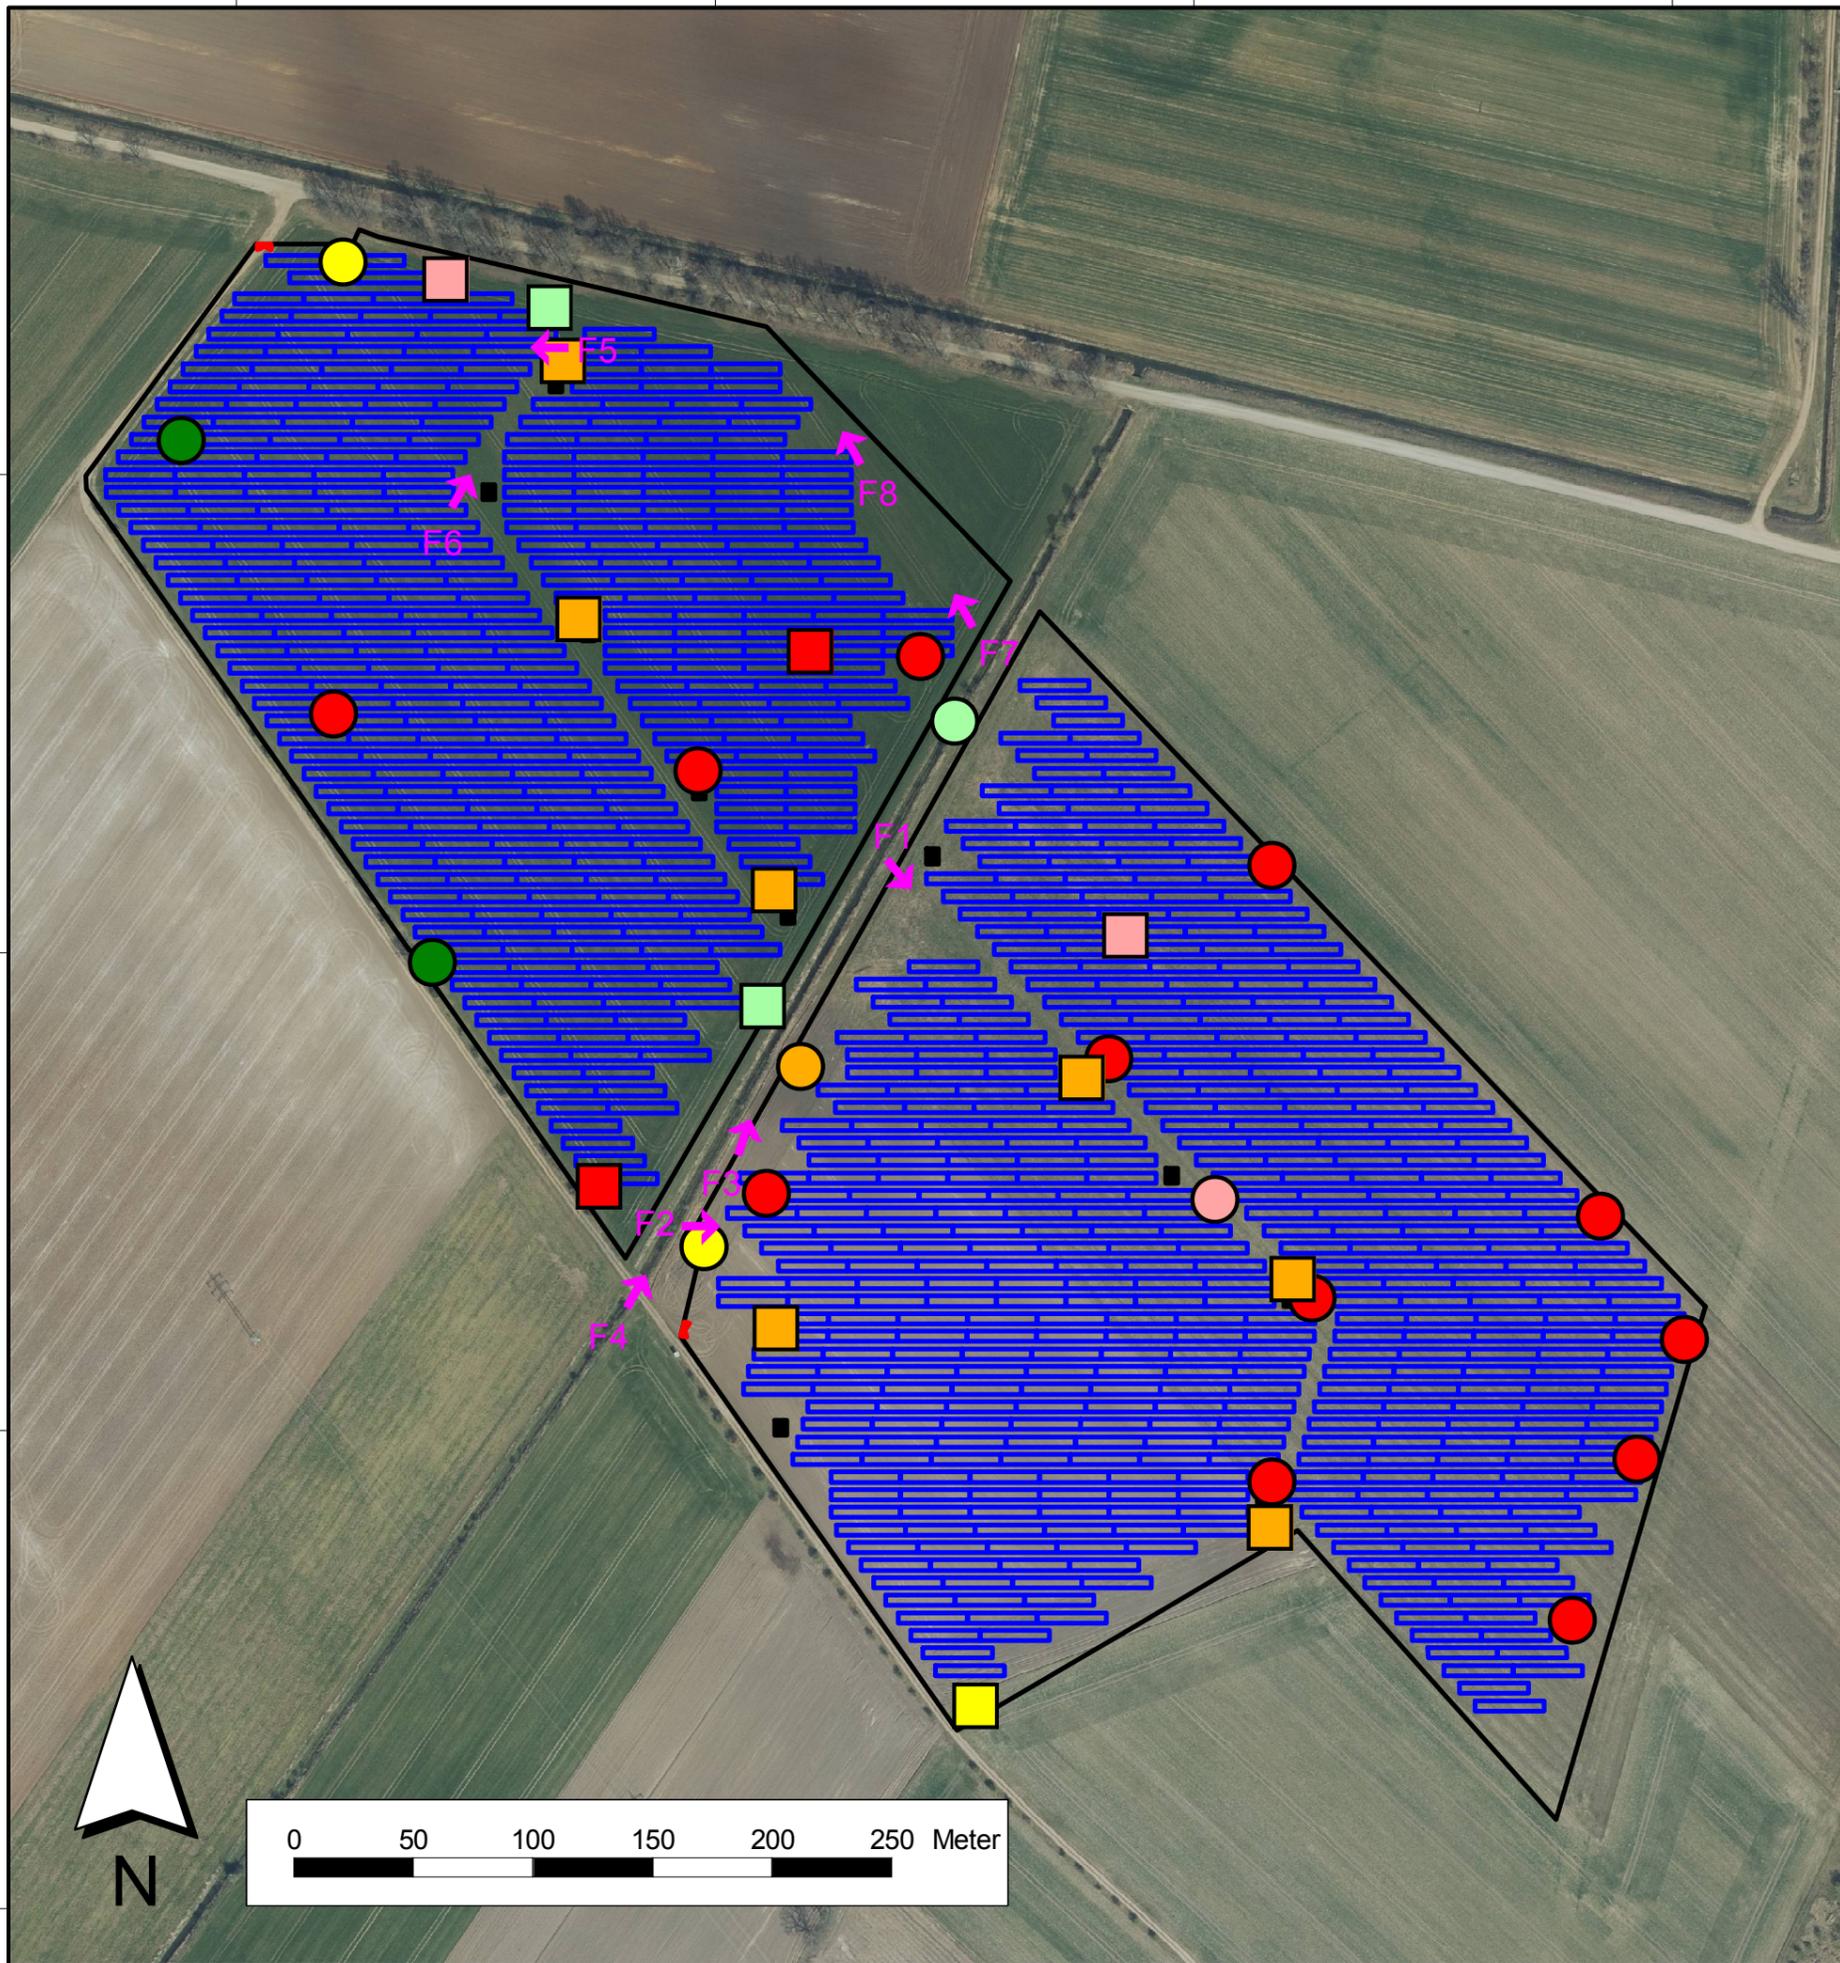
| Auftraggeber:<br><b>SPV Solarpark<br/>112. GmbH &amp; Co. KG</b><br><b>Am Haag 10</b><br><b>82166 Gräfelfing</b> | Karte <b>1</b><br>Blatt-Nr. |

Brutplatz im näheren Umfeld des Solarparkes haben oder als Durchzügler gelten. Von den 2023 im Solarpark brütenden Arten gelten der Flußregenpfeifer nach der aktuellen „Roten Liste“ des Landes Brandenburg (RYSILAVY et al. 2019) als vom Aussterben bedroht sowie Feldlerche und Ortolan als gefährdet. Alle nachgewiesenen Vogelarten sind nach dem Bundesnaturschutzgesetz zudem mindestens besonders geschützt. Flußregenpfeifer, Bekassine, Neuntöter, Raubwürger, Heidelerche und Ortolan sind darüber hinaus sogar streng geschützt. Der Neuntöter, die Heidelerche und der Ortolan gehören zudem zu den Arten des Anhang I der EU-Vogelschutzrichtlinie. Eine Übersicht über die Verteilung der Revierzentren vermittelt die Karte 1.

| <b>Brutvogelmonitoring<br/>"Solarpark Zobersdorf I"</b><br><br><b>Jahresbericht 2023</b> | <b>Brutvögel 2023</b> |
