3.5.2024

Solarpark Wedern
Monitoring der Feldlerchen im 1. Jahr nach Bau der Anlage
Kurze Ergebnisdarstellung

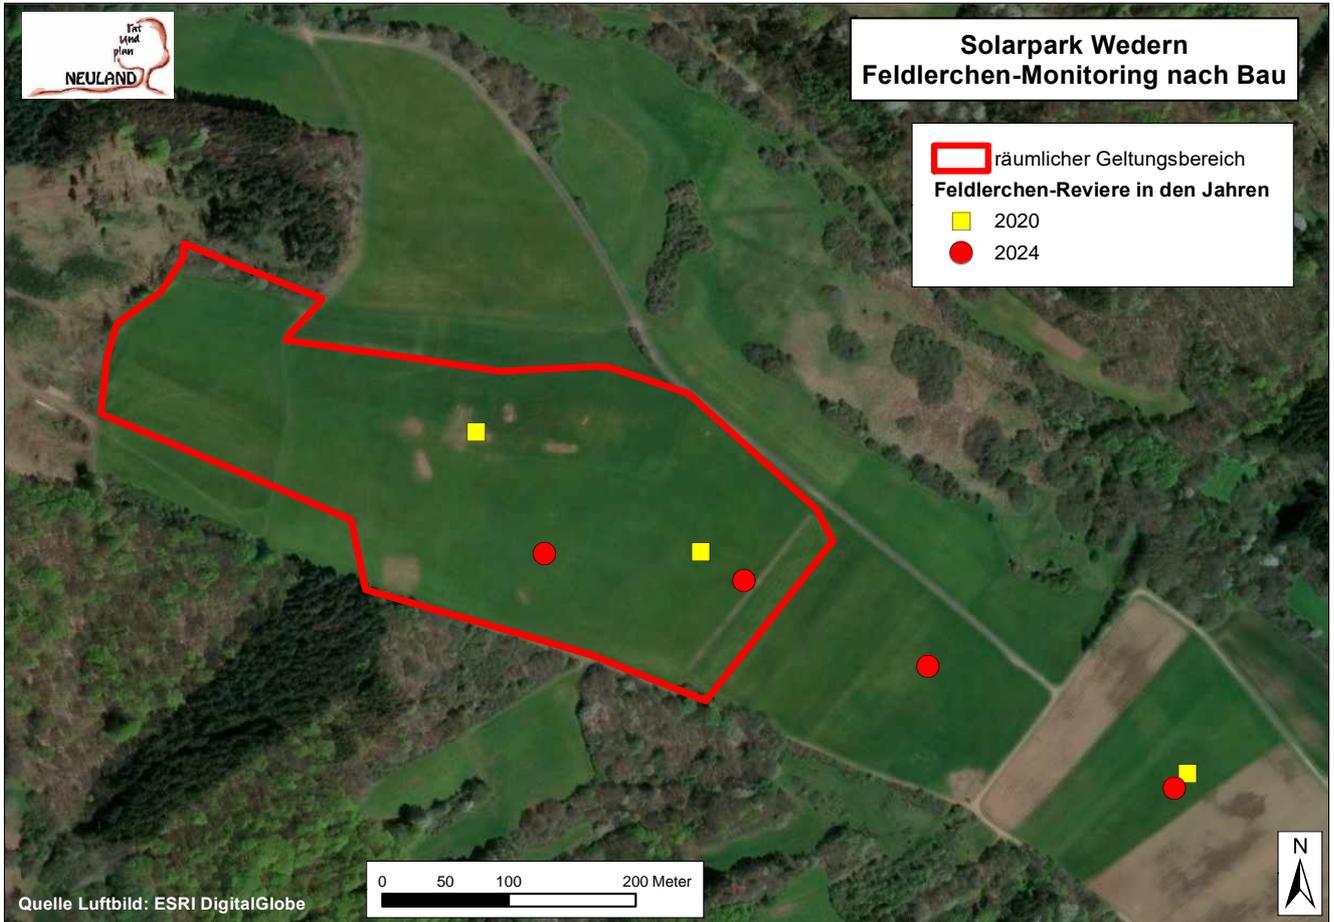
In der nachfolgenden Abbildung sind die Feldlerchen Vorkommen 2020 und 2024 abgebildet.

2024 konnten 2 Reviere innerhalb des Geltungsbereichs und 2 angrenzend festgestellt werden und somit 1 Feldlerchen-Paar mehr als 2020. Die Lage der Reviere ist in beiden Erhebungsjahren vergleichbar. Das 2024 zusätzlich registrierte Revier liegt im Bereich natürlicher Bestandsschwankungen. Eine Meidung der vor dem Bau des Solarparks genutzten Bereiche konnte nicht festgestellt werden.

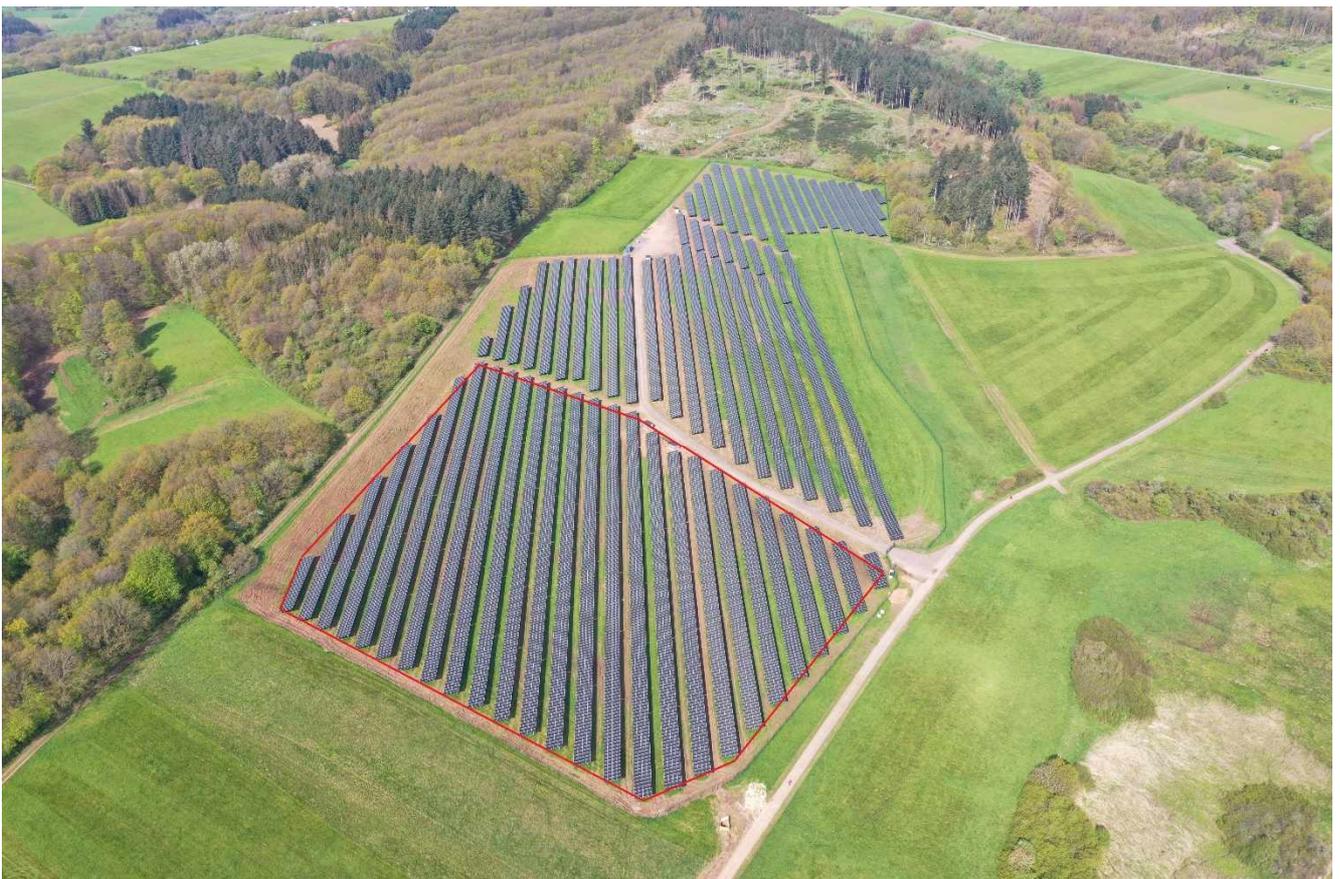
Da die Wiederherstellung der zerfahrenen Oberfläche innerhalb des Geltungsbereichs aufgrund der ungünstigen Witterung noch nicht durchgeführt werden konnte, soll dies während der nächsten trockenen Phase nach dem Abtrocknen der Böden erfolgen. Aufgrund der Feldlerchen-Vorkommen innerhalb des Geltungsbereichs können die Arbeiten während der Brutzeit nicht flächendeckend ausgeführt werden. In der nachfolgenden aktuellen Drohnenaufnahme befinden sich die Tabuflächen innerhalb der roten Markierung. Die Randbereiche zum Zaun können wiederhergestellt werden, die Bereiche zwischen den Modulen (im Vordergrund des nachfolgenden Fotos) sind davon innerhalb der roten Markierung auszunehmen.
